Identificação do laudo : 3497167 / 02/05/2025 16:12:14  
Cliente / Responsável : AM3 VEICULOS  
Marca / Modelo : TOYOTA/ETIOS HB XS-2013/2013-BRANCA-ALCOOL/GASOLINA  
Placa : FIQ4D92 / ARUJA - SP  
Nº do Chassi no Veículo : 9BRK19BT2D2008329 Nº do Motor no Veículo : V092973  
Nº do Chassi no Cadastro : 9BRK19BT2D2008329 Nº do Motor no Cadastro : V092973  
Nº do Chassi no Documento : 9BRK19BT2D2008329 Nº do Motor no Documento : V092973  
Nº do Carroçaria no Veículo : NENHUMA Nº da Câmbio no Veículo : 21207897  
Nº do Carroçaria na BIN : NENHUMA Nº da Câmbio na BIN : 21207897

Fotos do Laudo: 3497167 - 02/05/2025 16:12:14 - ARUJA

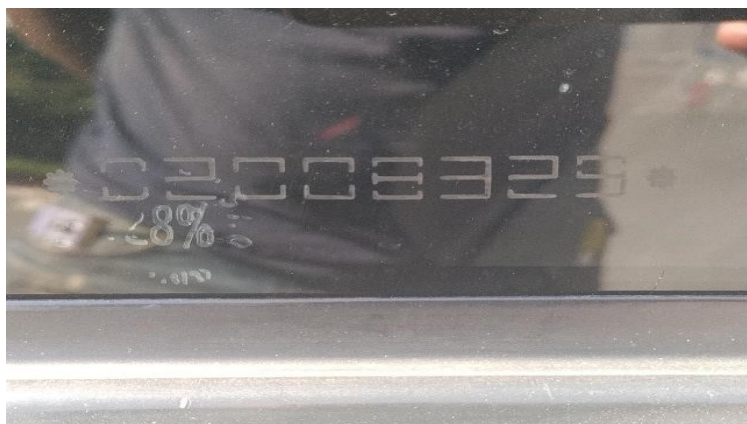
GRAVAÇÃO DOS VIDROS

- 10: DATA DO VIDRO.....: Coincide com o ano/modelo do veículo
- 20: PADRÃO DA GRAVAÇÃO: Coincide com padrão do fabricante
- 30: NUMERAÇÃO .....: Coincide com o sequencial do Chassi / VIS

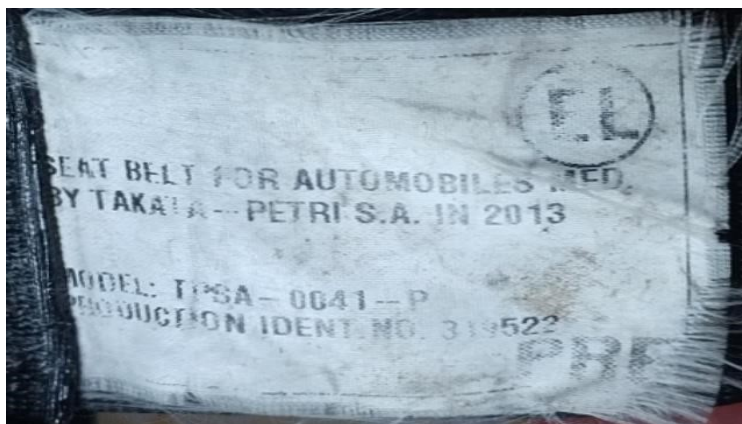
ETIQUETA DO CINTO

- 10: Com informações condizentes com o ano/modelo do veículo em 2 ou + cintos de segurança

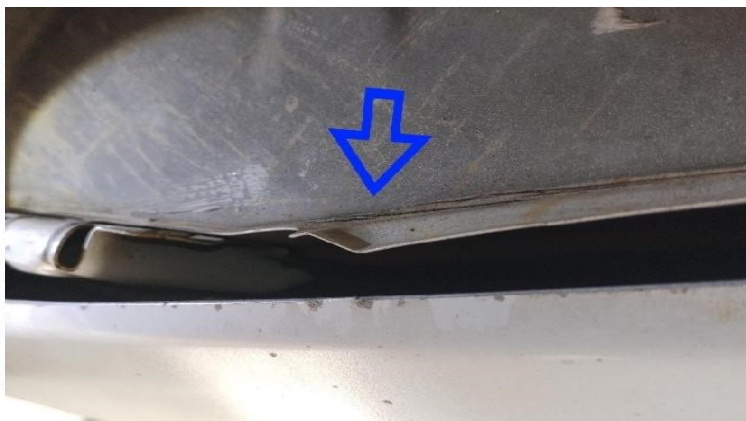
DIANTEIRO DIREITO E ESQUERDO, PORTA DIANTEIRA ESQUERDA, TAMPA TRASEIRA, PAINEL TRASEIRO LEVEMENTE AMASSADO, PAINEL DIANTEIRO SUPERIOR E INFERIOR AMASSADOS, TRAVESSA CENTRAL DIANTEIRA INFERIOR AMASSADA, FAROL DIREITO RECUPERADO, PARA-LAMA DIANTEIRO ESQUERDO INTERNO RECUPERADO E AMASSADO, PARA-LAMA DIANTEIRO ESQUERDO SUBSTITUÍDO, PARA-CHOQUE DIANTEIRO SUBSTITUÍDO.

PAINEL TRAS LEVEMENTE AMASSADO

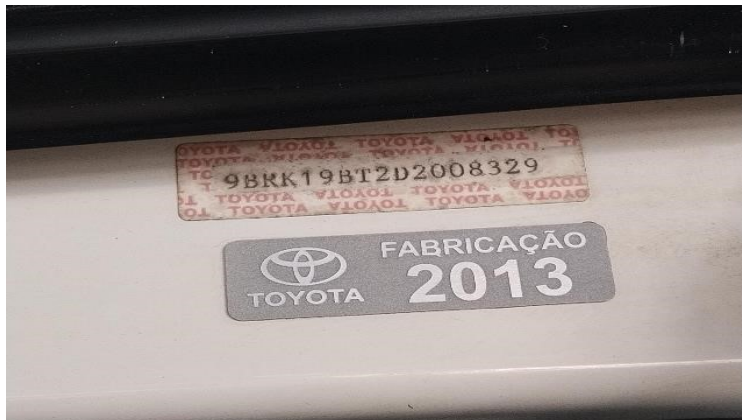
ETIQUETA VIS COLUNA

- 10: ETIQUETA.....: Coincide com o padrão do fabricante
- 20: IMPRESSÃO...: Coincide com o padrão do fabricante
- 30: NUMERAÇÃO: Coincide com sequencial do chassi / VIS
- 40: REGIÃO.....: Com característica preservada / Sem vestígio de reparo de funilaria/pintura

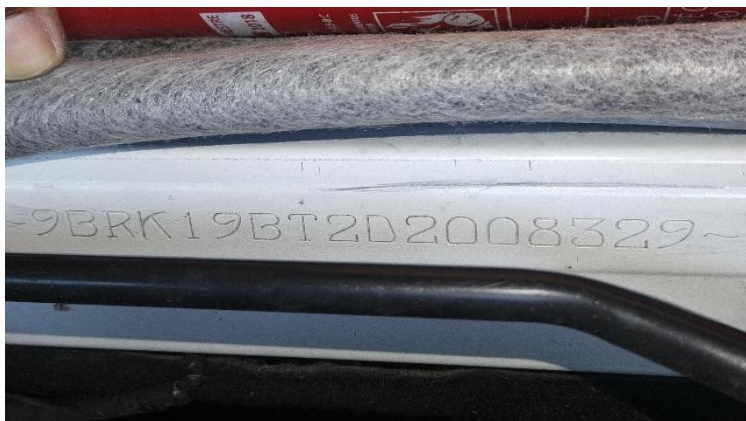
- 10: PEÇA / REGIÃO DA GRAVAÇÃO.....: Com característica preservada
- 20: TIPO / PADRÃO DA GRAVAÇÃO.....: Dentro do padrão utilizado pelo fabricante
- 30: Nº DO CHASSI NO DOCUMENTO.....: Coincide com a numeração que está no veículo
- 40: Nº DO CHASSI NA BASE NACIONAL.: Coincide com a numeração que está no veículo

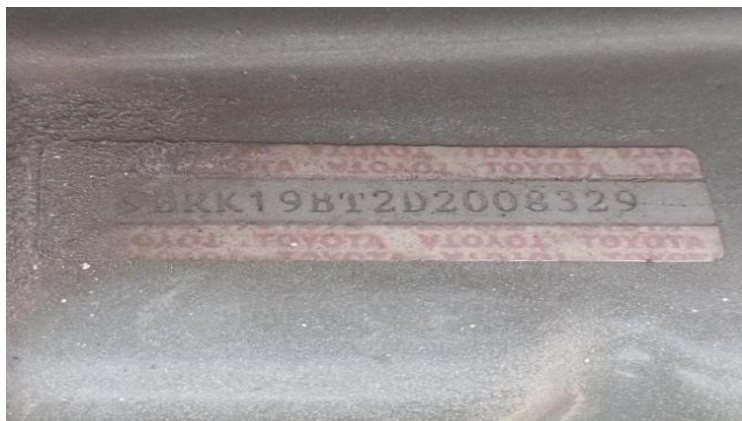
ETIQUETA VIS MOTOR

- 10: ETIQUETA.....: Coincide com o padrão do fabricante
- 20: IMPRESSÃO...: Coincide com o padrão do fabricante
- 30: NUMERAÇÃO: Coincide com sequencial do chassi / VIS
- 40: REGIÃO.....: Com característica preservada / Sem vestígio de reparo de funilaria/pintura

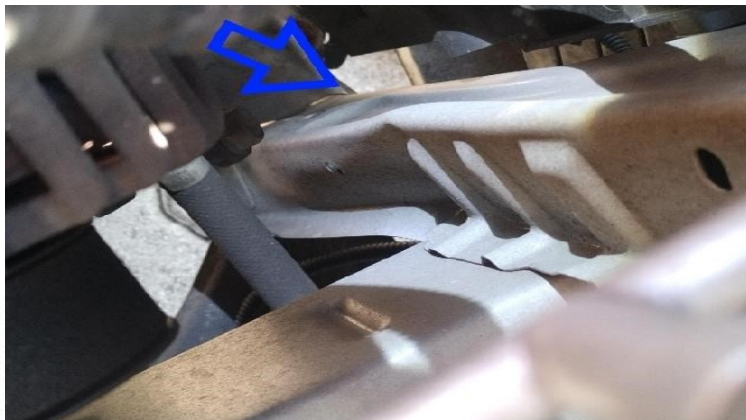
PAINEL DIANTEIRO SUP AMASSADO

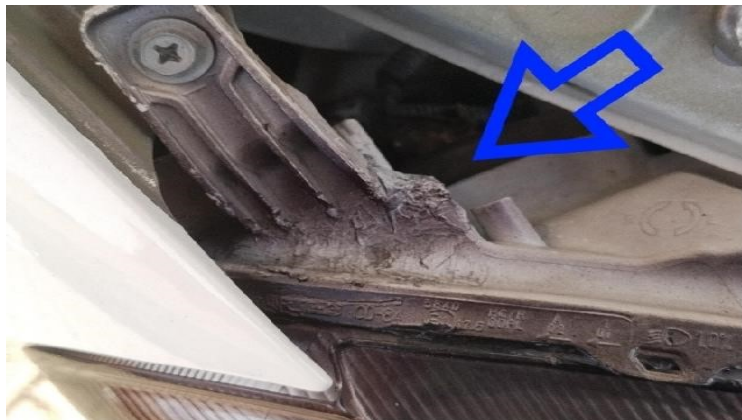
FAROL DIREITO RECUPERADO

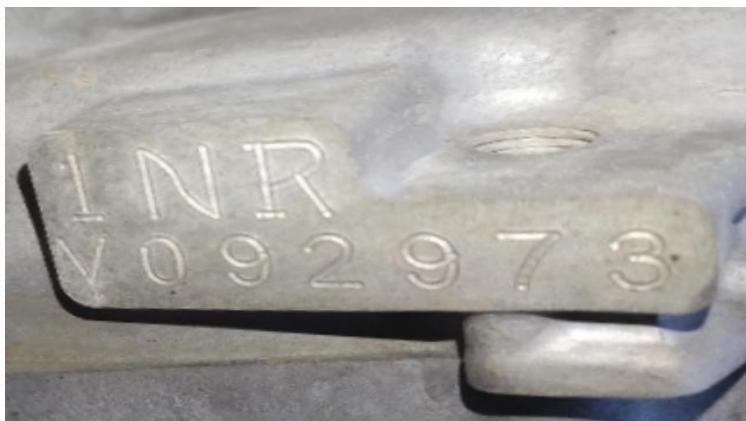
- 10: LOCAL / BASE DA GRAVAÇÃO.....: Com características preservadas  
20: TIPO / PADRÃO DA GRAVAÇÃO.....: Dentro do padrão utilizado pelo fabricante  
30: Nº DO MOTOR NO DOCUMENTO.....: Coincide com a numeração que está no motor do veículo  
40: Nº DO MOTOR NA BASE NACIONAL: Coincide com a numeração que está no motor do veículo

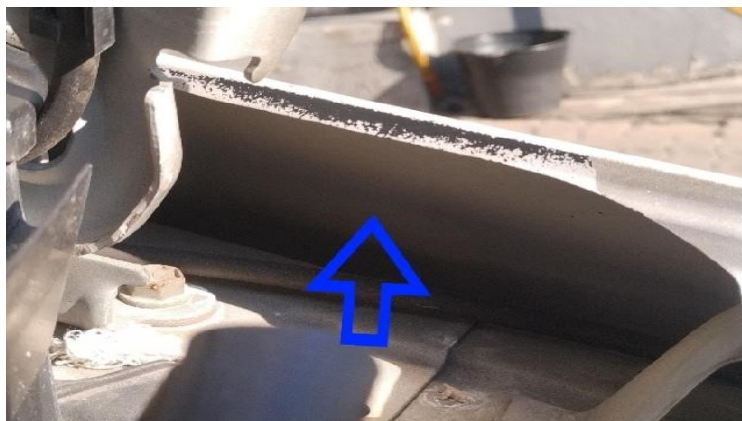
PARA-LAMA DIANTEIRO ESQUERDO SUBSTITUÍDO

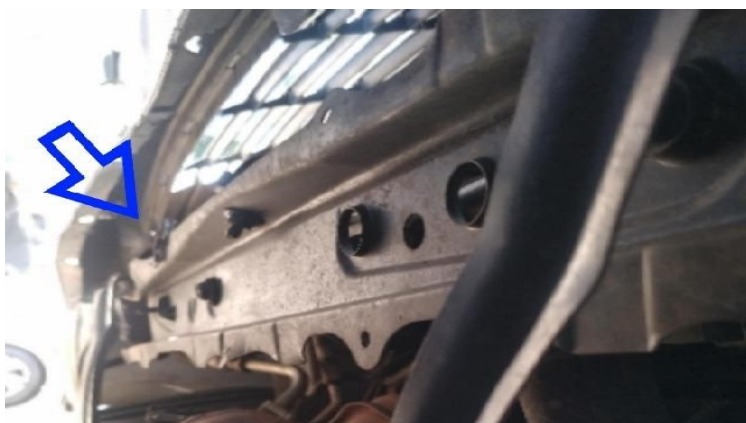
SUPORE INF RADIADOR AMASSADO

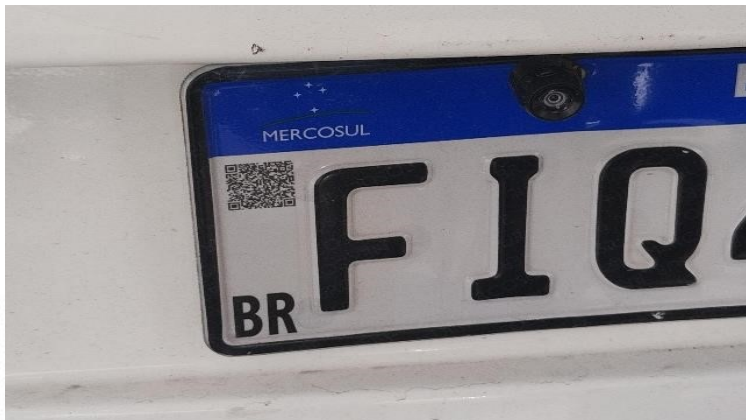
LACRE DA PLACA

- 10: PLACA...: Com característica preservada
- 23: QRCode: Autenticidade confirmada no APP VIO (registro do emplacamento regular)
